インフラ老朽化問題に強靱な鉄鋼素材を活用した新製品 道路側溝を車両の衝撃から守る後付け用の保護材 「ゴリハルコン」1月11日（火）販売開始

株式会社宝機材（本社：岐阜県瑞穂市^{みずほ}/代表取締役社長：浅野寛榮^{かんえい}）は、通常の鋼材よりも強靱なハイテン鋼^{こう}を用いた道路側溝用の角欠け対策製品「ゴリハルコン」を2022年1月11日より販売開始しました。

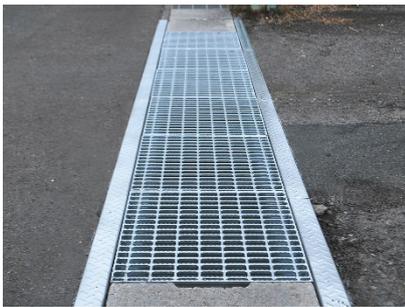
ゴリハルコン設置例

同製品は店舗出入り口などで車両が乗り入れ横断する箇所や経年により上部に欠けが生じたコンクリート側溝に覆いかぶせて取り付ける鋼製の保護材です。強靱なハイテン鋼を活用することで施工性・耐久性が向上し道路施設の長寿命化へ導きます。

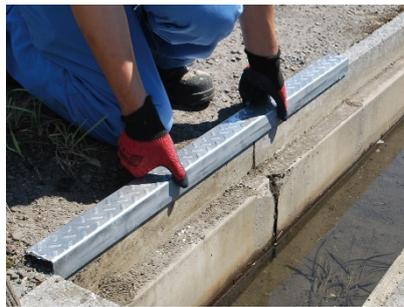
施工中の様子

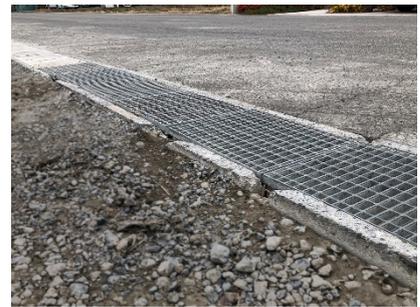
車両縦横断によって欠けた側溝

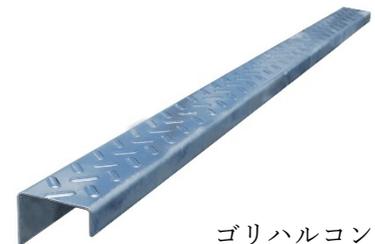
ゴリハルコン

- ▶ 製品が薄肉（2mm）で施工後の段差がほとんど出ない
- ▶ 高弾性の専用接着剤により施工後の耐久性を維持できる
- ▶ モルタル補修だけでは問題のある箇所に維持効果が高い
- ▶ 簡単な工具のみで施工でき短工期かつ低コスト*
- ▶ 側溝の破損要因となる蓋のバタつきも低減できる
